<b>RELATÓRIO CAIXA D' ÁGUA</b>

Relatório Fotográfico – Serviço de recuperação trincas e impermeabilização.

Abaixo demonstrativo dos serviços executados na Caixa d' água do Condomínio Represa Ville.

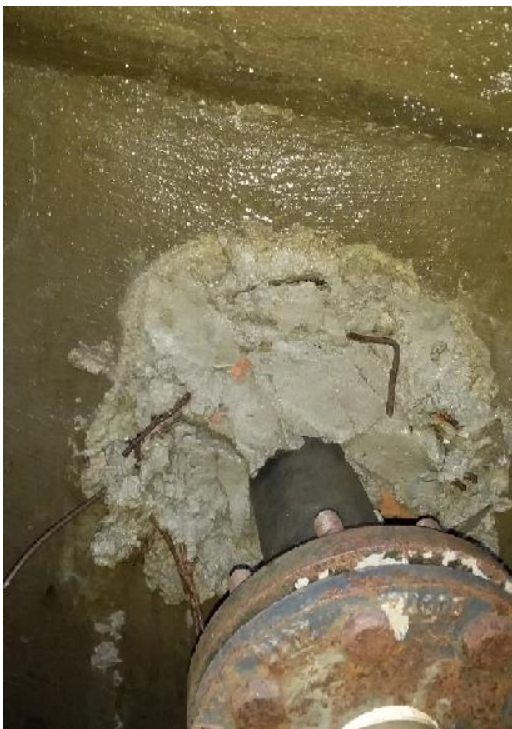
Identificação de ponto de vazamento

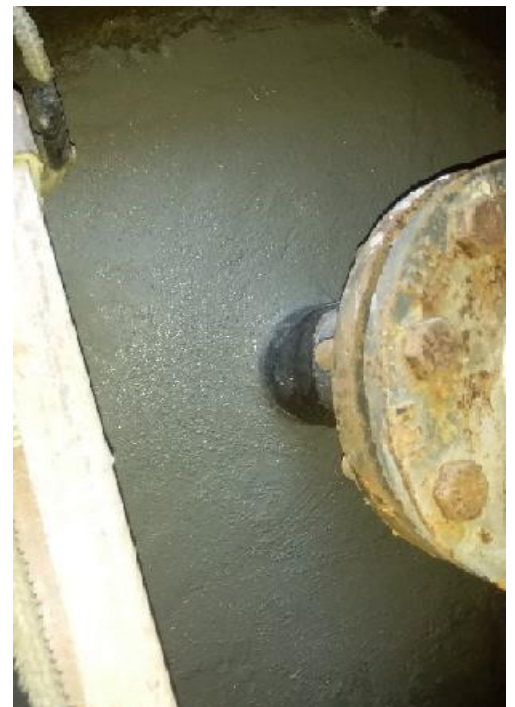
Recuperação de Trinca e acabamento onde anteriormente encontrava-se ferrugem exposta

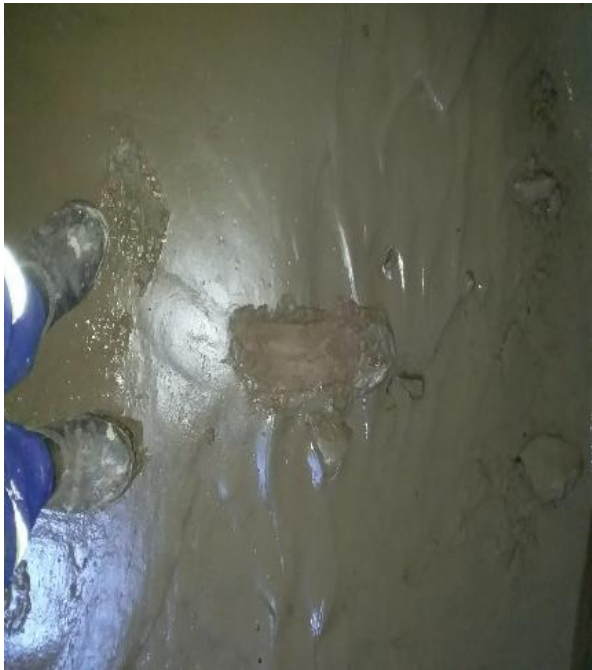
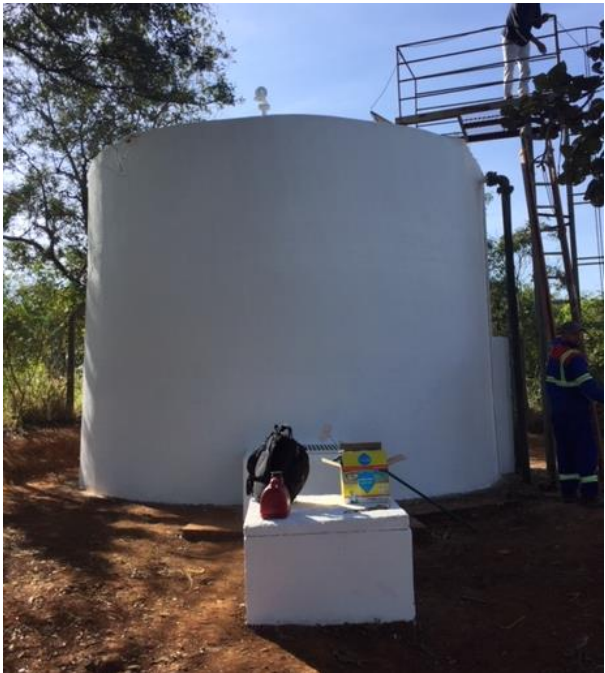
Finalização da Pintura

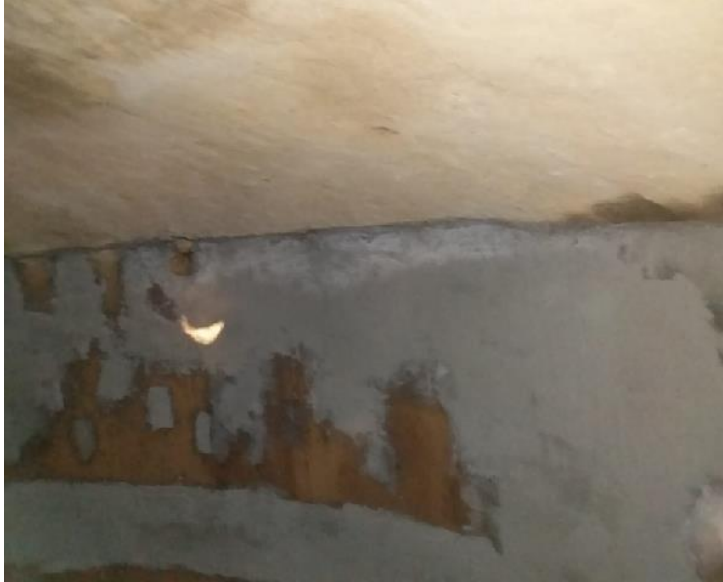
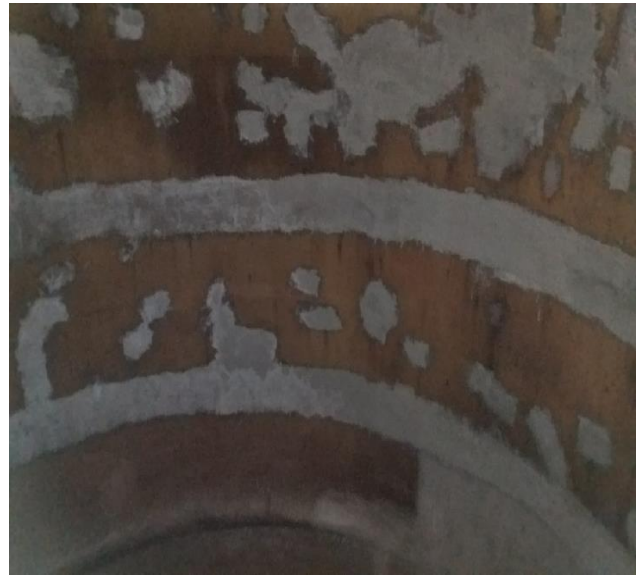
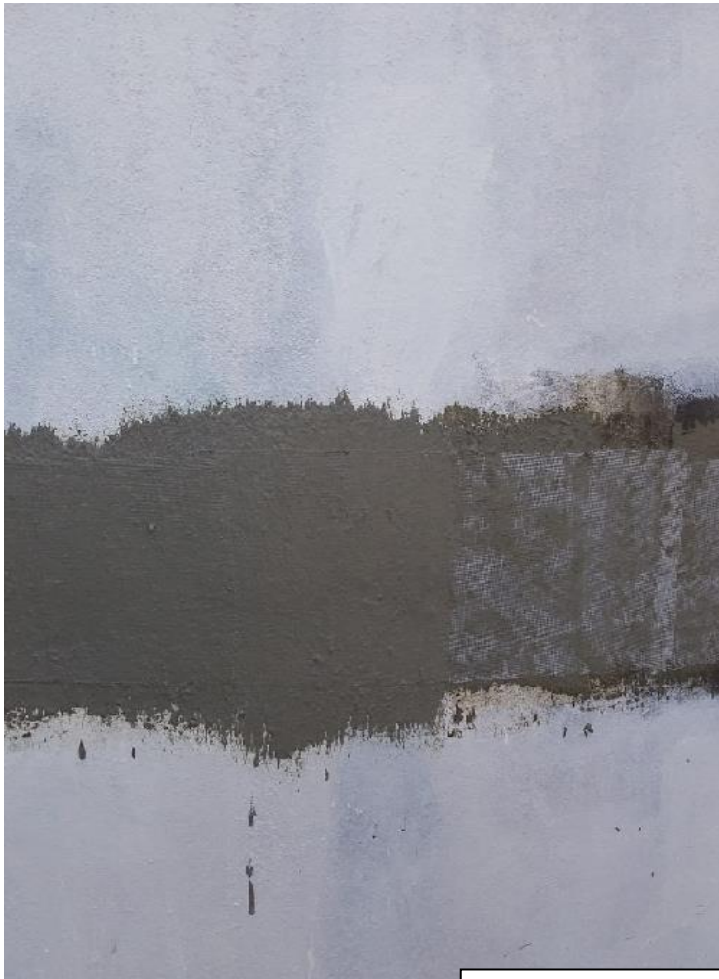
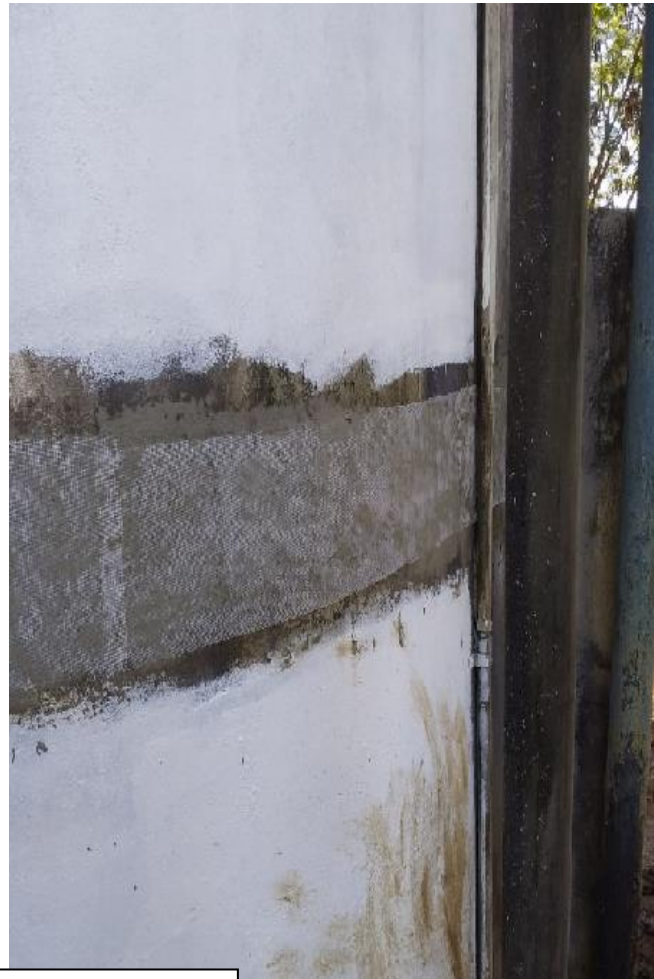
**Recuperação de Trincas  
internas e Externas**
